Опыт применения теплового контроля в нефтепереработке

**Ахундов
Фаик
Гюльмамед оглы**
Начальник
отдела Техни-
ческого надзора
НПЗ «Азернефтьяг»
Госнефтекомпани
Азербайджана.
Общий стаж работы
в НК 11 лет.
II уровень SNT-TC-1A
по RT, UT, MPI,
а также II уровень
по EN 4179, EN 473,
EASA AMC 145.A.30.(f)4

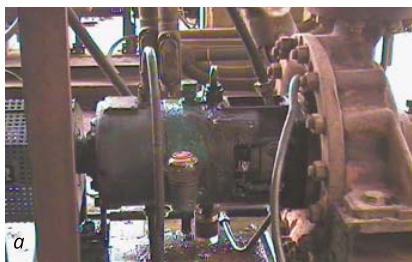
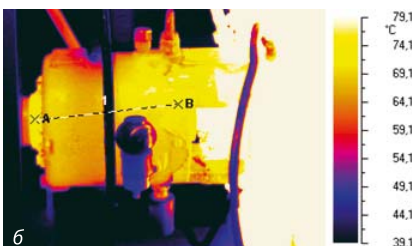
Первым объектом термографического исследования (оно проводилось в облачную погоду при температуре воздуха +29 °С, относительной влажности 60% и скорости ветра 2 м/с) был подвергнут насосный парк установки первичной перегонки нефти ЭЛОУ-АВТ-2. При этом на корпусе одного из насосов марки SULZER ZE-80-3400 (рис. 1а) с эксплуатационными параметрами: $Q = 102 \text{ м}^3/\text{ч}$, $P = 12,2 \text{ кгс/см}^2$, $n = 2965 \text{ об/мин}$, перекачиваемый продукт Дизель с $t = 242,3 \text{ °С}$ в частях опоры подшипников был обнаружен ненормативный перегрев поверхности (рис. 1б), не типичный для данной части насоса

и превосходящий нормативный предел (согласно ОТУ-78 п. 2.5.8 температура подшипникового узла не должна превышать 60 °С).

Температура охлаждающей жидкости на входе в систему охлаждения насоса согласно регламента должна быть не более 25–30 °С. Анализ линейного профиля термограммы, на которой отчетливо видно падение температуры при пересечении профильной линии трубки подачи охлаждающей жидкости до значения, указанного в регламенте по эксплуатации насосного агрегата (рис. 1в), показывает, что отклонений или нарушений нормального функционирования системы охлаждения нет.

На основании термографического исследования было сделано предположение о том, что с большой вероятностью у данного насоса вышли из строя подшипники качения. Наши предположения косвенно подтверждались «металлическим» шумом при работе насоса. Для установления причин было принято решение об остановке данного насоса. В результате детальной проверки наши предположения полностью подтвердились: дефектными (а правильней сказать — пришедшими в аварийное состояние) оказались внутренние кольца подшипников качения, на которых образовались крупные раковины, явившиеся причиной непланового скольжения частей подшипника (рис. 2). Вследствие этого происходил недопустимый сверхнормативный нагрев подшипников, которые в свою очередь оказывали температурное воздействие на корпус насоса, из-за чего возникла реальная угроза возгорания насосного агрегата.

Рис. 1. Общий вид (а); термограмма поверхности (б) и линейный профиль термограммы (в) насоса

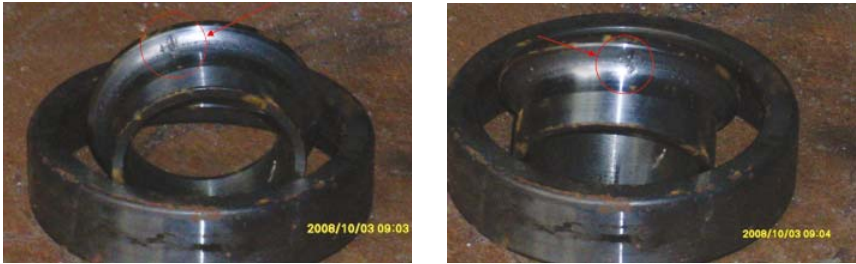
Рис. 2. Повреждения на внутренних кольцах подшипников качения

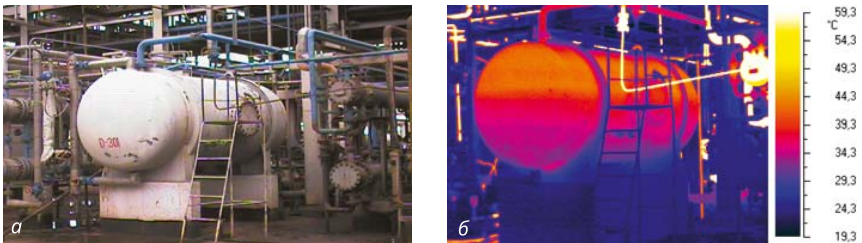
Рис. 3. Буферная емкость и ее термограмма

стей и резервуаров разного объема. Это оборудование, в свою очередь, оснащено разнообразной контрольной аппаратурой, которая помогает персоналу следить за техническими параметрами, определяющими поддержание нормального режима эксплуатации. Одним из видов контрольной аппаратуры являются уровнемеры, которые стали следующим объектом исследования. Исследованию подверглась емкость D-301 (рис. 3а) этой же технологической установки вместимостью 9000 л с рабочим давлением 1,0 кгс/см² и температурой продукта (техническая вода) + 90 °С. Данная емкость является буферной емкостью для сбора технической воды, служащей для охлаждения теплообменного узла Е-303АВ. Цель исследования заключалась в определении точности работы механических и электронных уровнемеров марок LT-311 IZIZEB-DEA и LG-311 SRG-1, установленных на емкости после проведения ремонтных работ. После получения термографического изображения был проведен геометрический замер термической ватерлинии (рис. 3б) и вычислен объем содержащейся на данный момент времени воды. Полученные результаты совпали с показаниями уровнемеров.

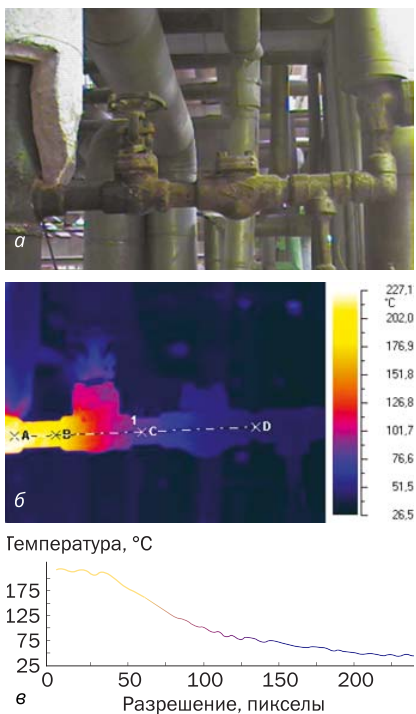
Съемка этого узла проводилась в пасмурную погоду при температуре воздуха + 35 °С и относительной влажности 60% под углом измерения 10° с расстояния 2 м (рис. 4). При анализе термограммы и ее температурного профиля наблюдается полное падение температуры после запорного вентиля. Это дает основание предположить, что вентиль находится в исправном состоянии. При проведении профилактических работ на установке данный узел был подвергнут ревизии, и наше заключение получило свое подтверждение.

Рис. 4. Вентиль с обратным клапаном (а), термограмма узла (б) и температурный профиль (в)

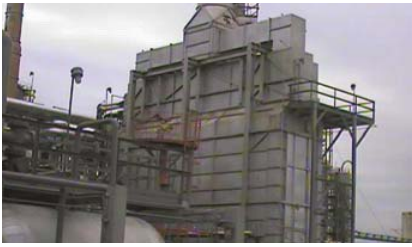
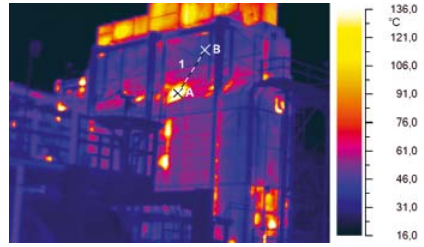
Рис. 5. Восточная часть печи и ее термограмма

При проведении термографической съемки (рис. 5, 6) в сентябре 2008 г. (печь эксплуатировалась при температуре воздуха +30 °С, относительной влажности 70%, расстояние до объекта составляло 20 м, угол измерения — 30°). Были выявлены значительные зоны повышенной температуры в различных частях печи (рис. 6). По состоянию аномальных температурных зон с учетом длительного срока эксплуатации без капитального ремонта (установка введена в эксплуатацию в 1994 г.) и повышению температур на поверхности печи было сделано

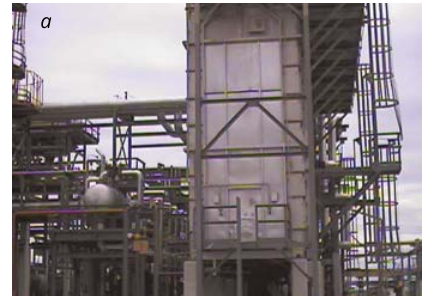
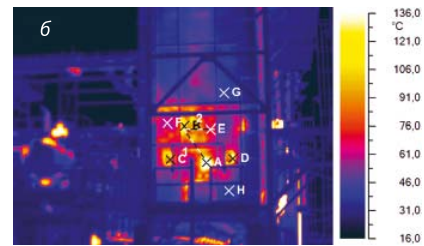
Рис. 6. Северная часть печи (а), термограмма (б) и ее линейный профиль (в) северной части печи
