Experience of Thermal Inspection in Petroleum Processing

F. G. Akhundov

Опыт применения теплового контроля в нефтепереработке

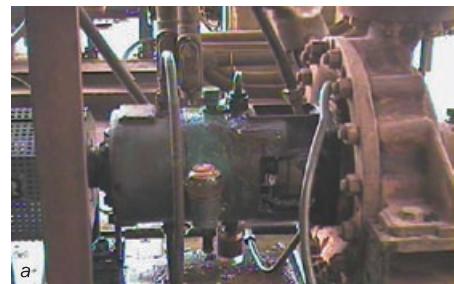
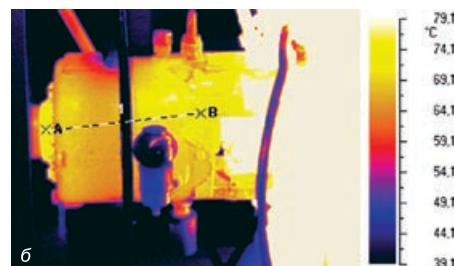
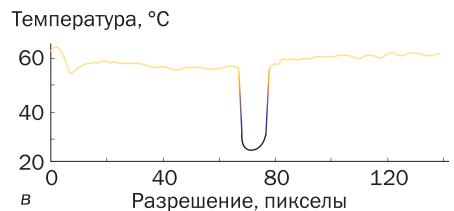
Первым объектом термографического исследования (оно проводилось в облачную погоду при температуре воздуха $+29^{\circ}\text{C}$, относительной влажности 60 % и скорости ветра 2 м/с) был подвергнут насосный парк установки первичной перегонки нефти ЭЛОУ-АВТ-2. При этом на корпусе одного из насосов марки SULZER ZE-80-3400 (рис. 1а) с эксплуатационными параметрами: $Q = 102 \text{ м}^3/\text{ч}$, $P = 12,2 \text{ кгс}/\text{см}^2$, $n = 2965 \text{ об}/\text{мин}$, перекачиваемый продукт Дизель $t = 242,3^{\circ}\text{C}$ в частях опоры подшипников был обнаружен ненормативный перегрев поверхности (рис. 1б), не типичный для данной части насоса и превосходящий нормативный предел (согласно ОТУ-78 п. 2.5.8 температура подшипникового узла не должна превышать 60°C).

Температура охлаждающей жидкости на входе в систему охлаждения насоса согласно регламента должна быть не более $25 - 30^{\circ}\text{C}$. Анализ линейного профиля термограммы, на которой отчетливо видно падение температуры при пересечении профильной линии трубы подачи охлаждающей жидкости до значения, указанного в регламенте по эксплуатации насосного агрегата (рис. 1в), показывает, что отклонений или нарушений нормального функционирования системы охлаждения нет.

На основании термографического исследования было сделано предположение о том, что с большой вероятностью у

Рис. 1. Общий вид (а); термограмма поверхности (б) и линейный профиль термограммы (в) насоса

данного насоса вышли из строя подшипники качения. Наши предположения косвенно подтверждалась «металлическим» шумом при работе насоса. Для установления причин было принято решение об остановке данного насоса. В результате детальной проверки наши предположения полностью подтвердились: дефектными (а правильней сказать – пришедшими в аварийное состояние) оказались вну-

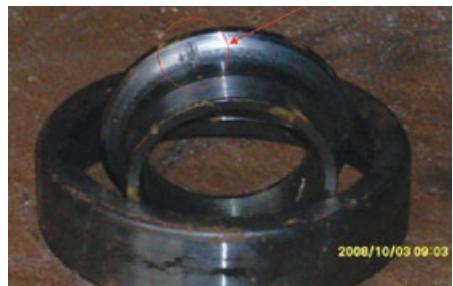
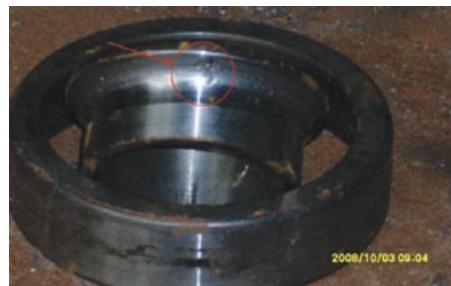
тренние кольца подшипников качения, на которых образовались крупные раковины, явившиеся причиной неплавного скольжения частей подшипника (рис. 2). Вследствие этого происходил недопустимый сверхнормативный нагрев подшипников, которые в свою очередь оказывали температурное воздействие на корпус насоса, из-за чего возникала реальная угроза возгорания насосного агрегата.

Рис. 2. Повреждения на внутренних кольцах подшипников качения

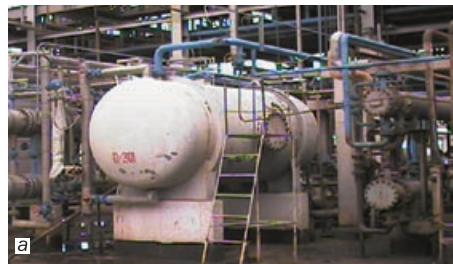
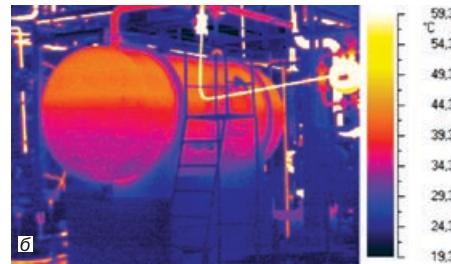
теплообменного узла Е-303АВ. Цель исследования заключалась в определении точности работы механических и электронных уровнемеров марок LT-311 IZZZEB-DEA и LG-311 SRG-1, установленных на емкости после проведения ремонтных работ. После получения термографического изображения был проведен геометрический замер термической ватерлинии (рис. 3б) и вычислен

Рис. 3. Буферная емкость и ее термограмма

объема содержащейся на данный момент времени воды. Полученные результаты совпали с показаниями уровнемеров.

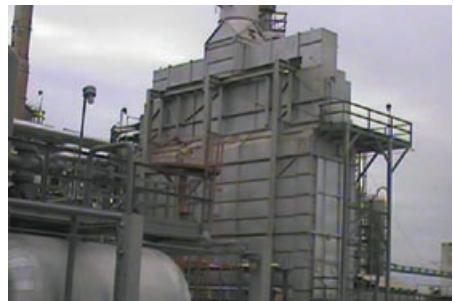
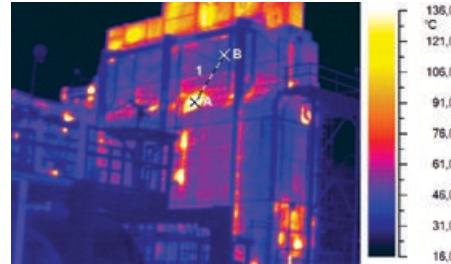
Рис. 5. Восточная часть печи и ее термограмма

При проведении термографической съемки (рис. 5, 6) в сентябре 2008 г. (печь эксплуатировалась при температуре воздуха + 30 °C, относительной влажности 70 %, расстояние до объекта

в эксплуатацию в 1994 г.) и повышению температур на поверхности печи было сделано предположение, что частично изоляционный слой разрушен со всех сторон. На основании термограмм и их анализа были разработаны рекомендации по устранению данных дефектов.

составляло 20 м, угол измерения – 30°). Были выявлены значительные зоны повышенной температуры в различных частях печи (рис. 6). По состоянию аномальных температурных зон с учетом длительного срока эксплуатации без капитального ремонта (установка введена

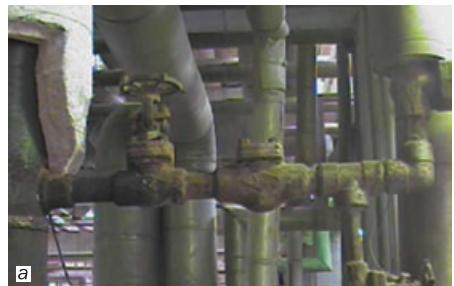
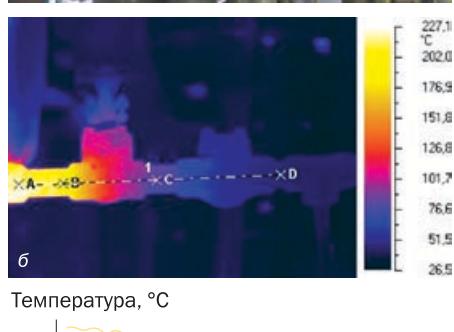
Съемка этого узла проводилась в пасмурную погоду при температуре воздуха + 35 °C и относительной влажности 60 % под углом измерения 10° с расстояния 2 м (рис. 4). При анализе термограммы и ее температурного профиля наблюдается полное падение температуры после запорного вентиля. Это дает основание предположить, что вентиль находится в исправном состоянии. При проведении

Рис. 4. Вентиль с обратным клапаном (а), термограмма узла (б) и температурный профиль (в)

профилактических работ на установке данный узел был подвергнут ревизии, и наше заключение получило свое подтверждение.

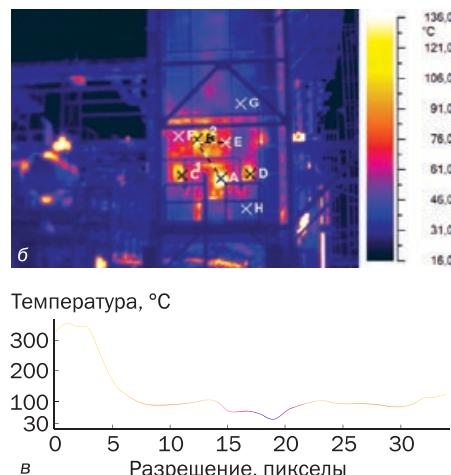
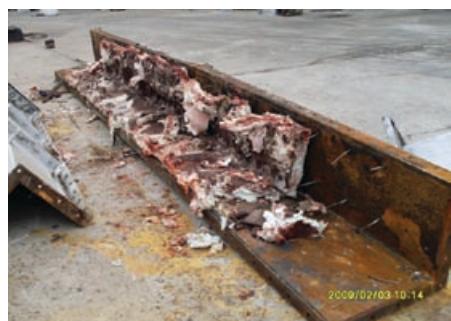
печи. Все выводы, сделанные при обследовании печи в сентябре, были подтверждены визуально (рис. 7) при составлении отбраковочных актов.

В январе – феврале 2009 г. на данной установке был проведен капитальный ремонт, в том числе и технологической
