**Лаборатория неразрушающего
контроля
ООО «НТЦ Экспертиза»**

**Заключение № 134/21- от 07.10.2021г.
по результатам обследования железобетонного перекрытия обеденного зала
на 1П этаже многофункционального делового центра «Евразия»**

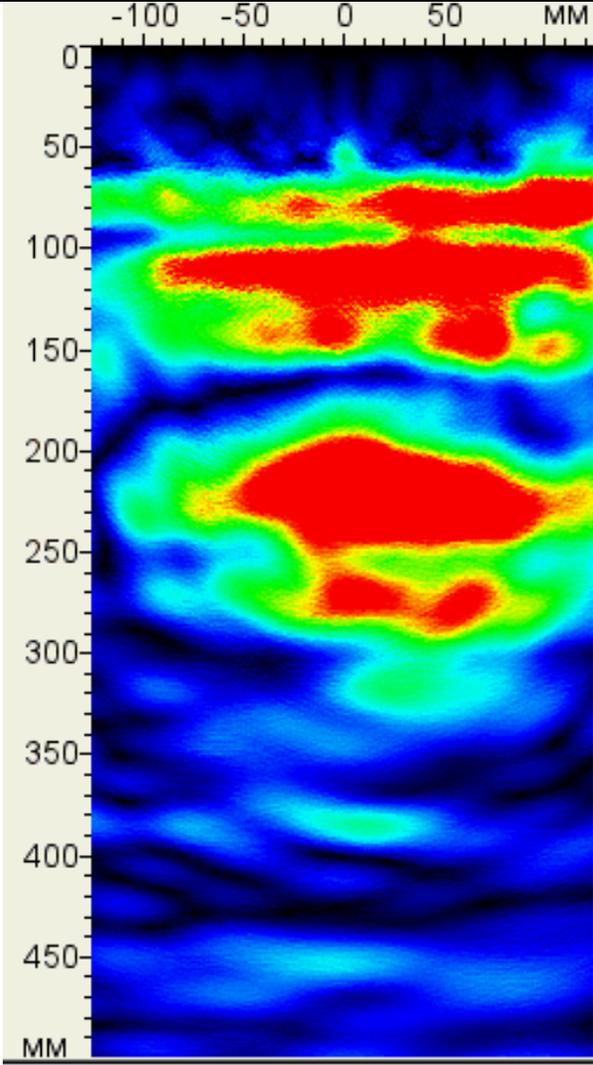
Номер участка	Объект обследования	Б-скан	Заключение
3.	Участок потолочного перекрытия несъемной опалубкой с

Выводы: По результатам ультразвуковой томографии на участке № 3 обнаружены 2 линзы (пустоты) на глубине 70мм и 110мм.

Обнаружены 2 линзы (пустоты) на глубине 70мм и 110мм.

На этом участке рекомендуется провести разрушающие испытания.

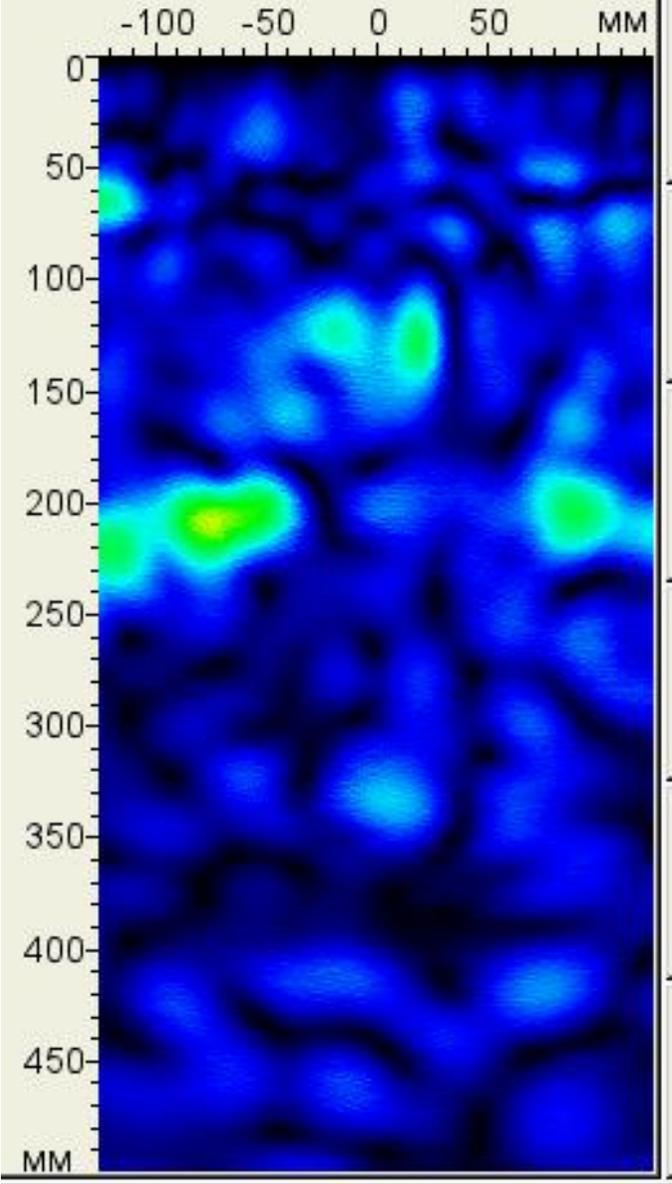
Номер участка	Объект обследования	Б-скан	Заключение
5.	Участок потолочного перекрытия

Пустот в бетоне не обнаружено.

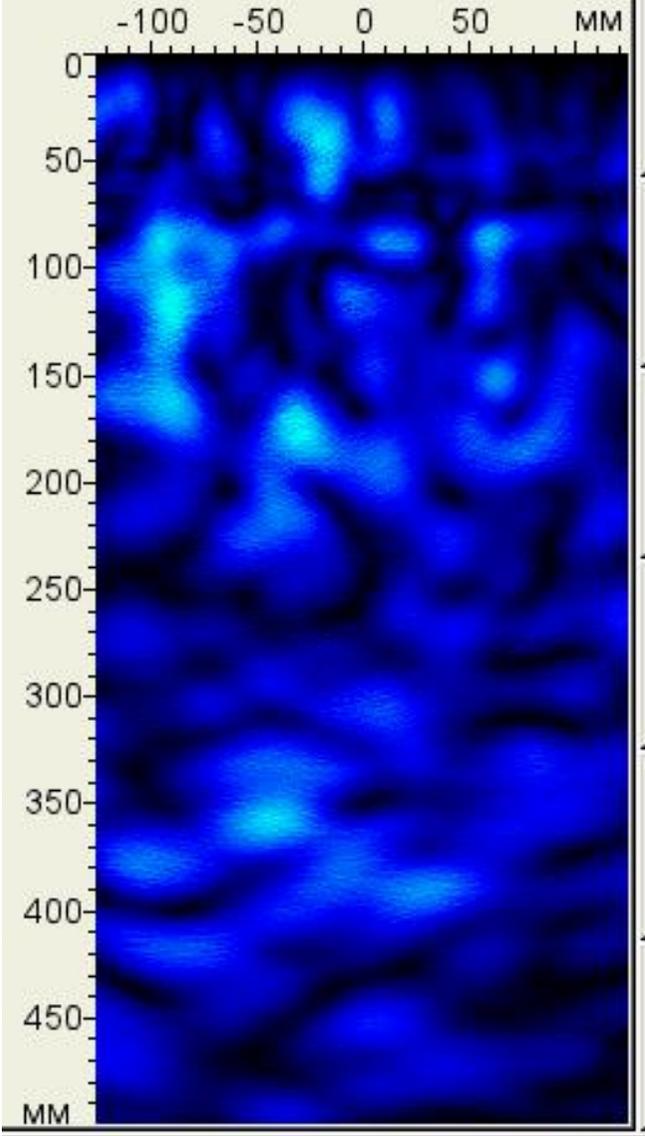
Номер участка	Объект обследования	Б-скан	Заключение
9.	Участок потолочного перекрытия

Пустот в бетоне не обнаружено.

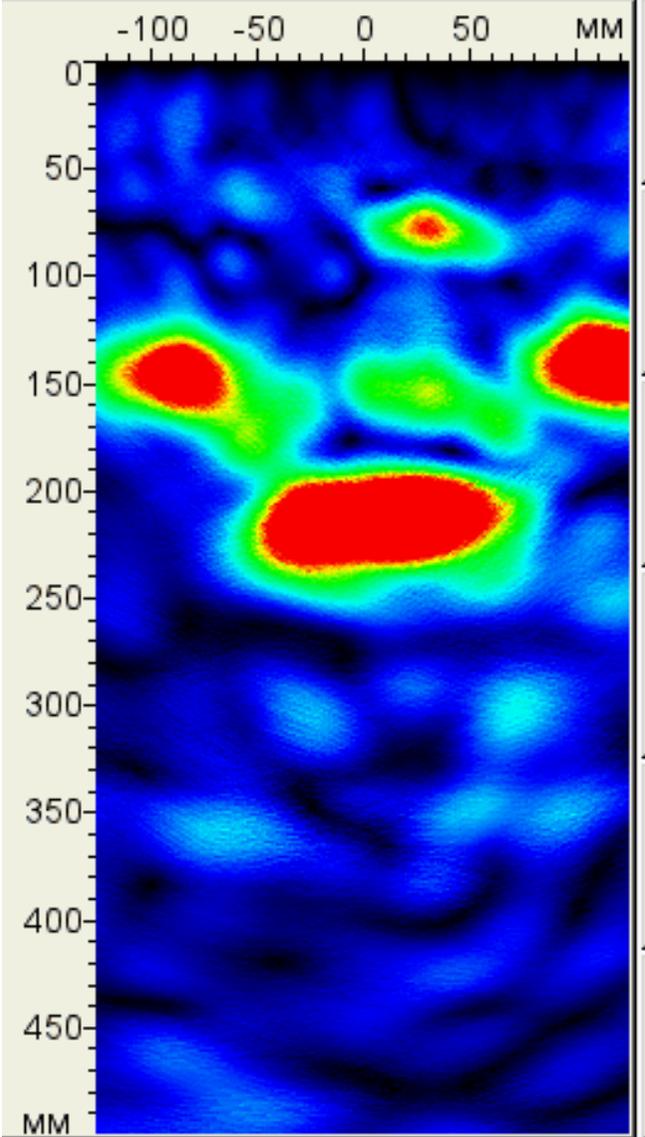
Номер участка	Объект обследования	Б-скан	Заключение
17.	Участок пологового перекрытия

<p>The B-scan image displays a vertical cross-section of a concrete slab. The horizontal axis (width) ranges from -100 mm to 50 mm, and the vertical axis (depth) ranges from 0 mm to 450 mm. A prominent red and yellow oval-shaped region is visible at a depth of approximately 200 mm and a width of 0 mm, indicating a void. Other smaller red and yellow spots are scattered throughout the upper portion of the slab, while the lower portion (below 300 mm) shows a more uniform blue and green texture.</p>	Пустот в бетоне не обнаружено.

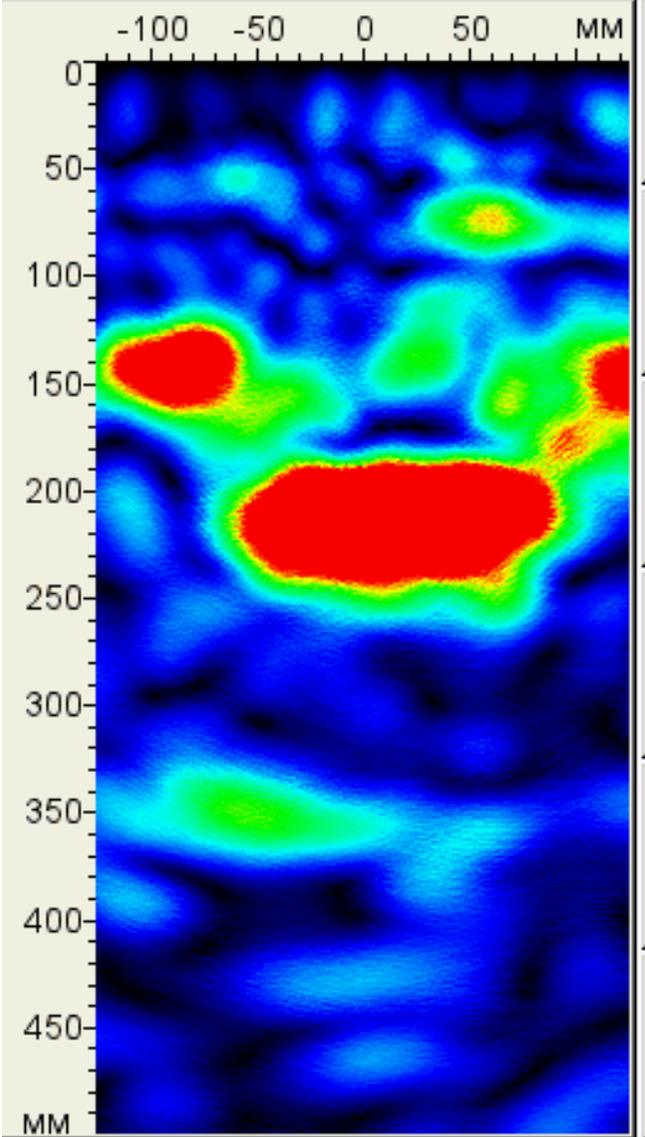
Номер участка	Объект обследования	Б-скан	Заключение
29.	Участок пологового перекрытия

<p>The B-scan image displays a vertical cross-section of a concrete slab. The horizontal axis at the top is labeled with values -100, -50, 0, and 50 MM. The vertical axis on the left is labeled with values from 0 to 450 MM in increments of 50. A prominent, large red and orange area is visible between approximately 150 mm and 250 mm depth, centered around the 0 mm horizontal position, indicating a significant void. Other smaller red and orange spots are scattered throughout the upper portion of the slab. The bottom portion of the slab (below 300 mm) shows a more uniform blue and green color, suggesting a denser concrete structure.</p>	Пустот в бетоне не обнаружено.

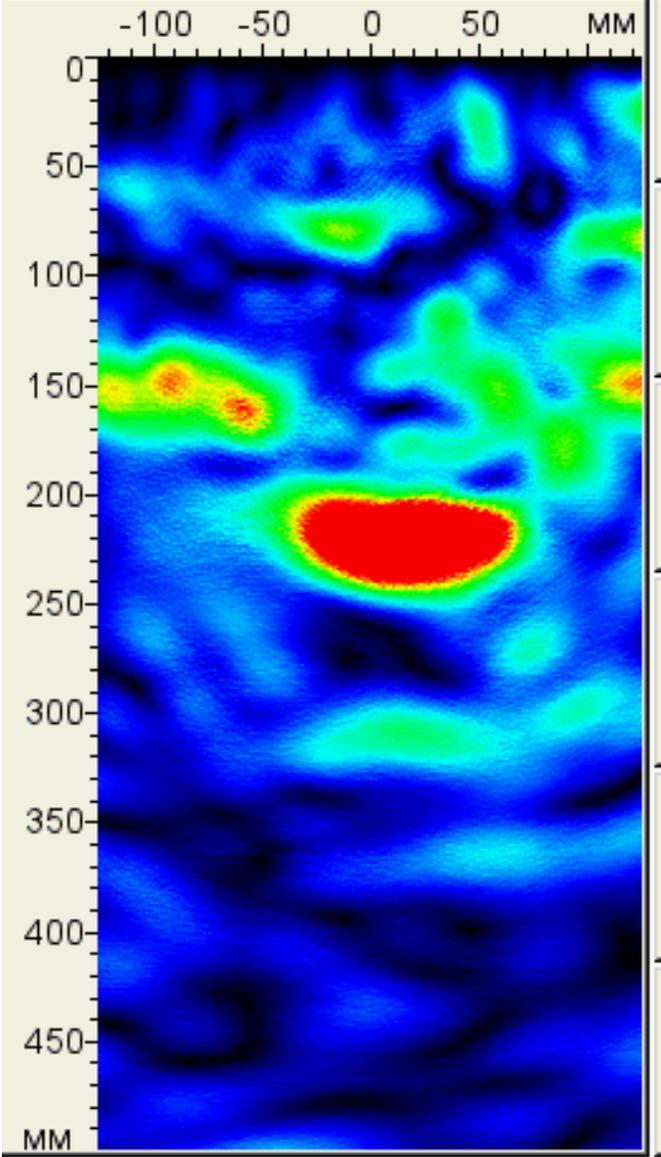
Номер участка	Объект обследования	Б-скан	Заключение
47.	Участок пологого перекрытия

Пустот в бетоне не обнаружено.

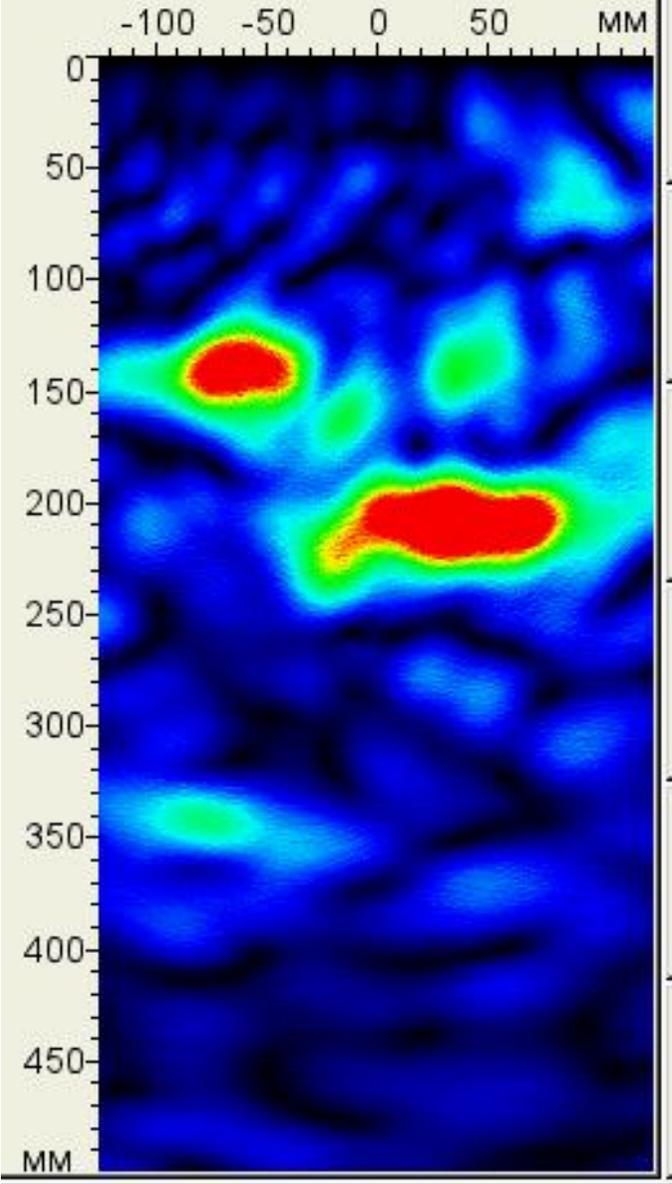
Номер участка	Объект обследования	Б-скан	Заключение
59.	Участок пологого перекрытия

Пустот в бетоне не обнаружено.

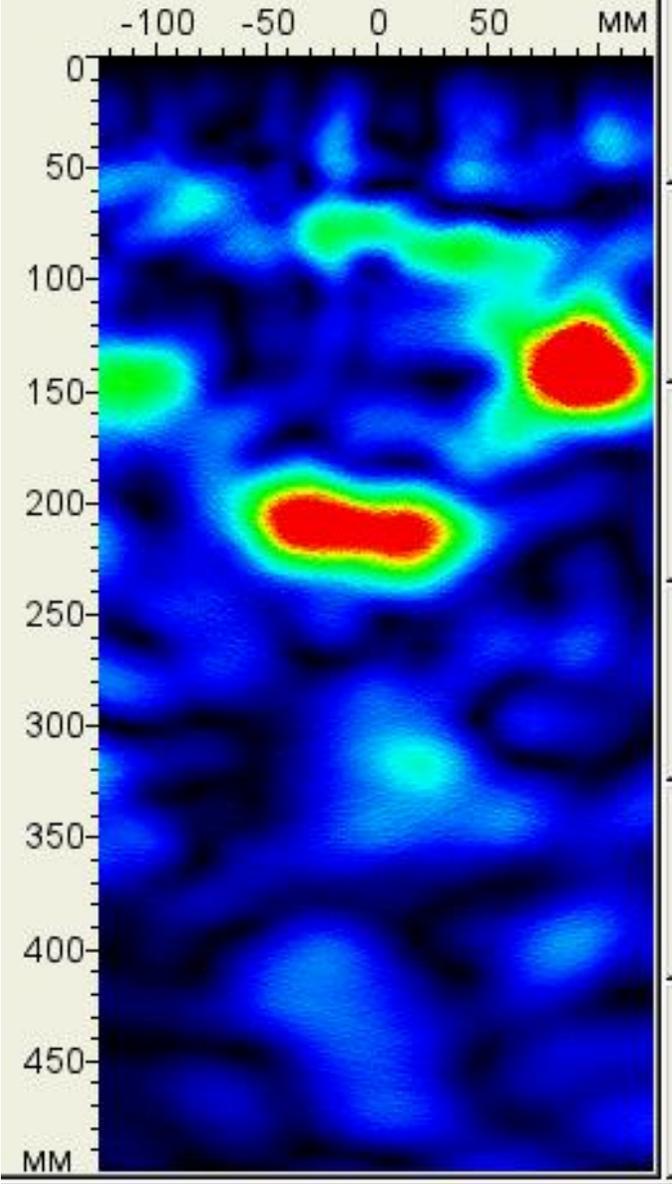
Номер участка	Объект обследования	Б-скан	Заключение
63.	Участок пологового перекрытия

Пустот в бетоне не обнаружено.

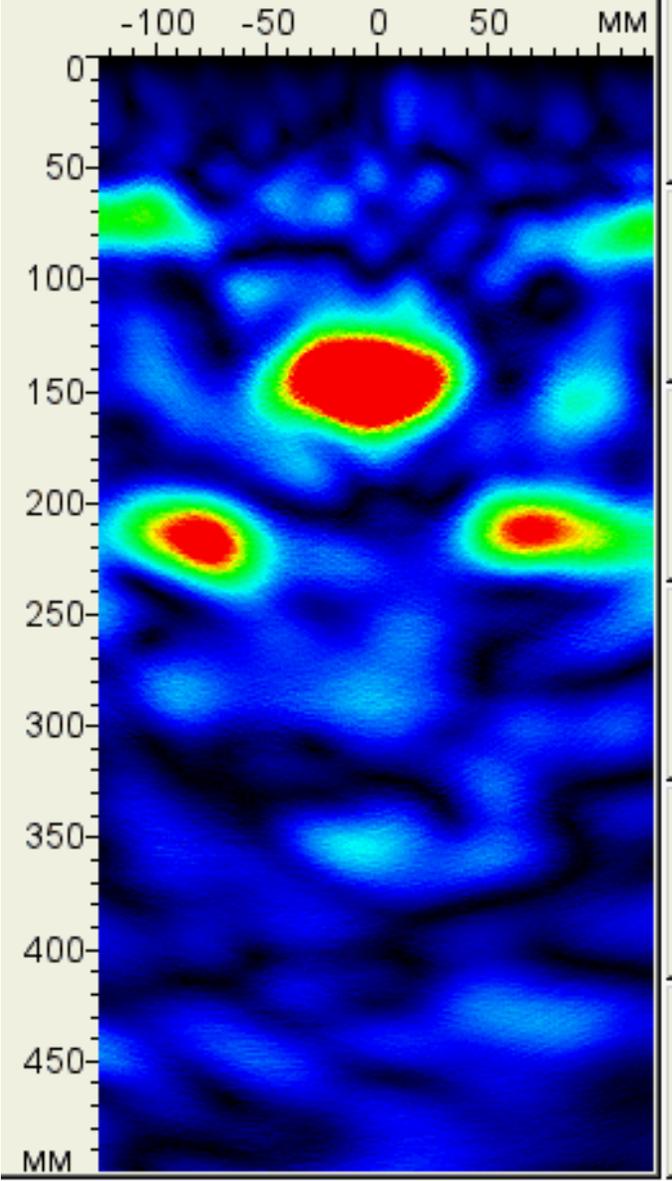
Номер участка	Объект обследования	Б-скан	Заключение
77.	Участок пологого перекрытия

Пустот в бетоне не обнаружено.

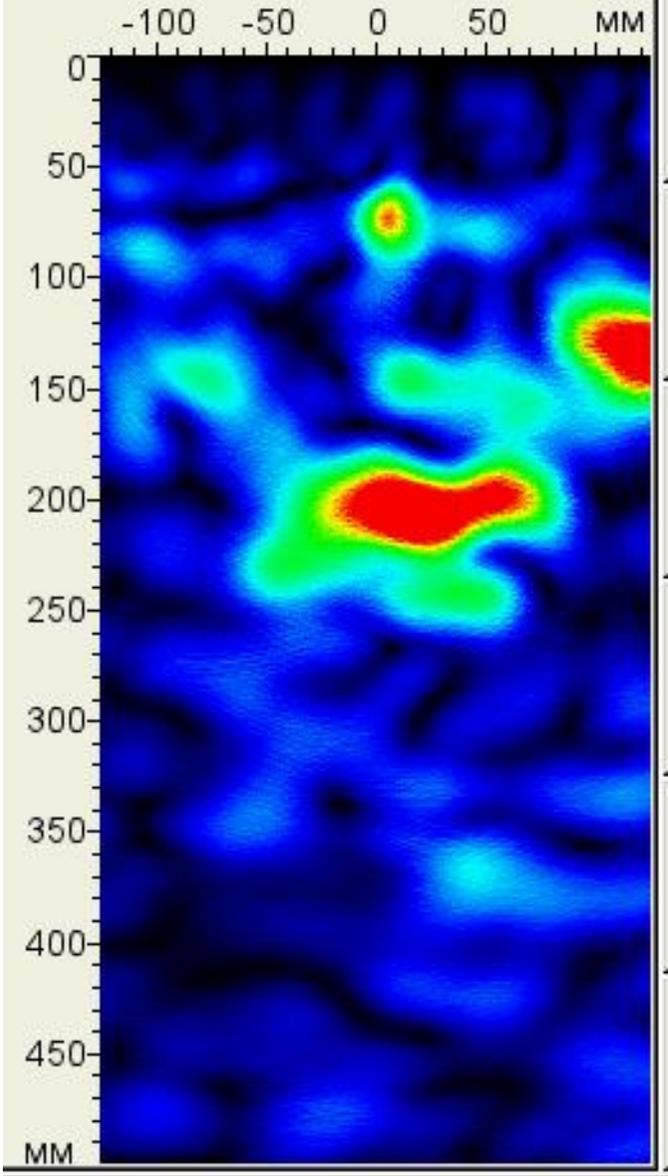
Номер участка	Объект обследования	Б-скан	Заключение
89.	Участок пологого перекрытия

Пустот в бетоне не обнаружено.

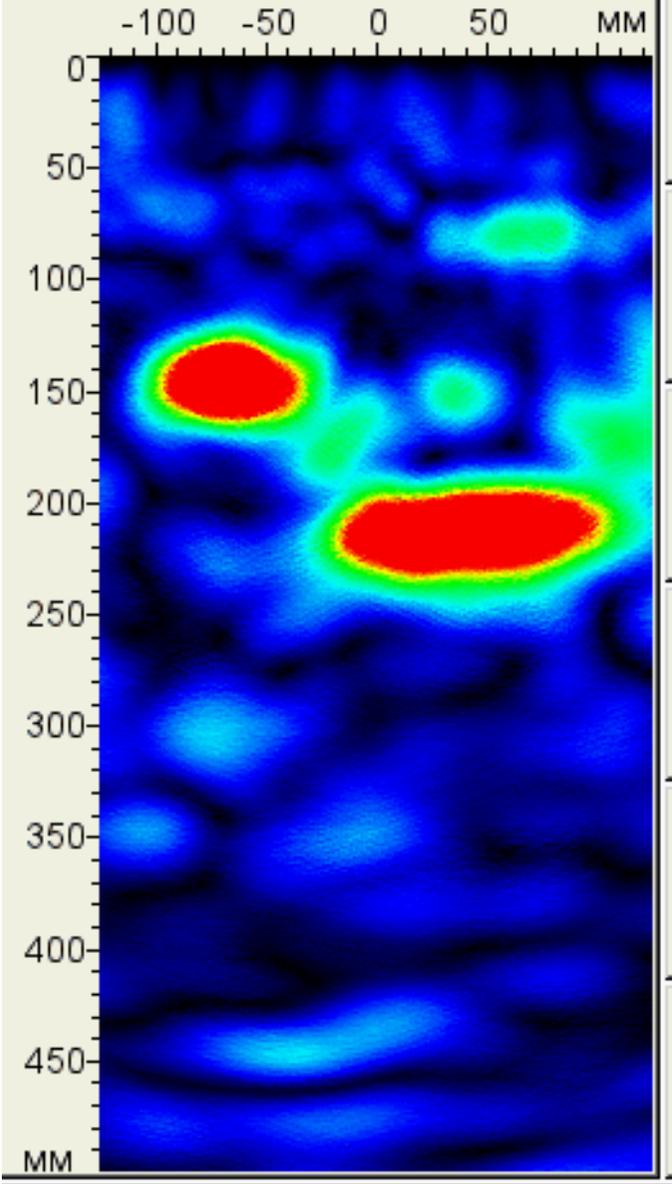
Номер участка	Объект обследования	Б-скан	Заключение
111.	Участок пологого перекрытия

Пустот в бетоне не обнаружено.

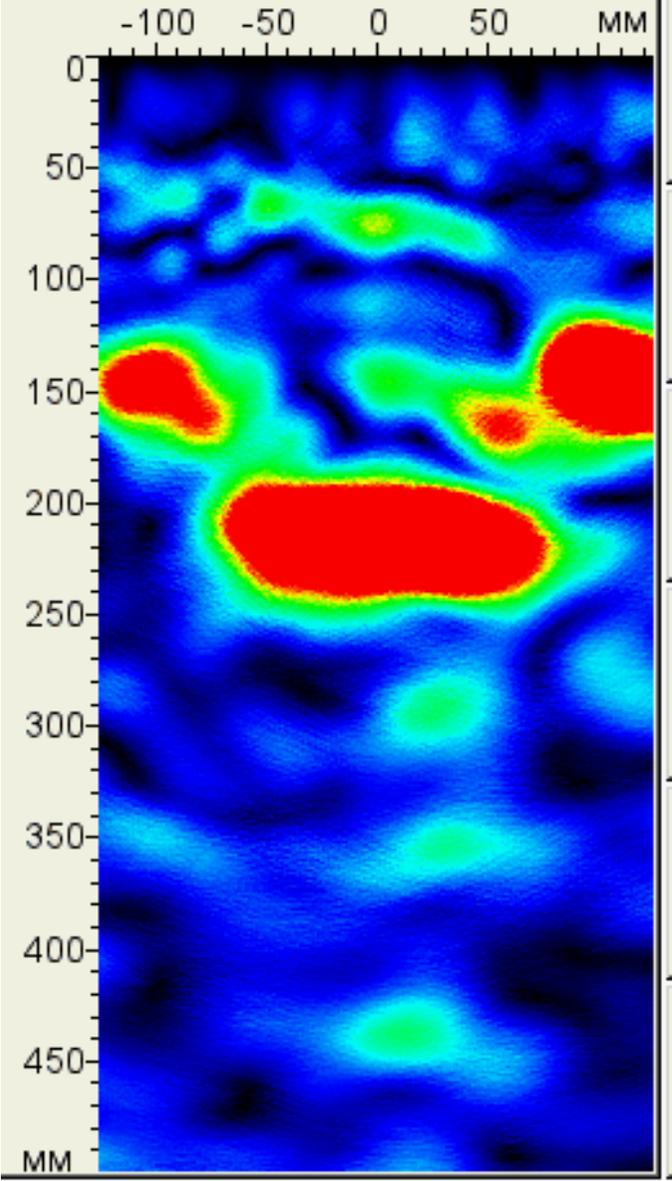
Номер участка	Объект обследования	Б-скан	Заключение
121.	Участок пологового перекрытия

Пустот в бетоне не обнаружено.

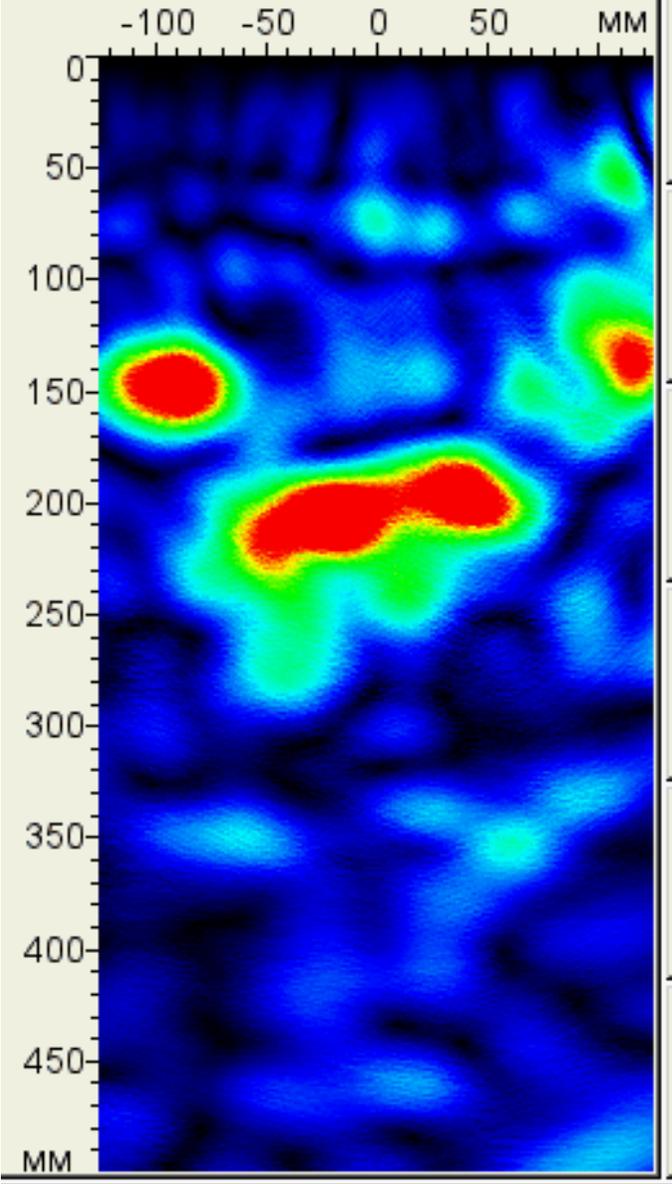
Номер участка	Объект обследования	Б-скан	Заключение
130.	Участок пологового перекрытия

<p>The B-scan image displays a color-coded cross-section of a concrete slab. The horizontal axis represents distance in millimeters (MM), ranging from -100 to 50. The vertical axis represents depth in millimeters (MM), ranging from 0 to 450. A prominent, irregularly shaped area of high intensity, shown in red and orange, is centered around a depth of 200 mm and a horizontal position of approximately 0 mm. This area is surrounded by a green and yellow halo, indicating a significant void or defect in the concrete. The rest of the slab shows a blue and green background, representing normal concrete structure.</p>	Пустот в бетоне не обнаружено.

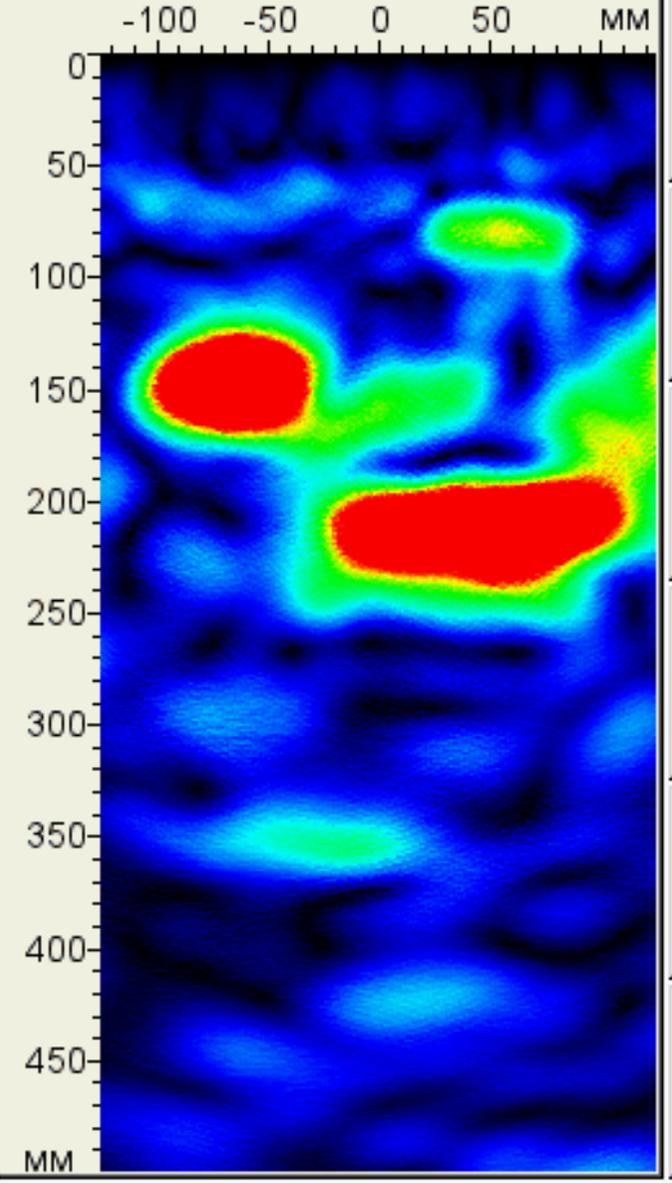
Номер участка	Объект обследования	Б-скан	Заключение
140.	Участок пологого перекрытия

Пустот в бетоне не обнаружено.

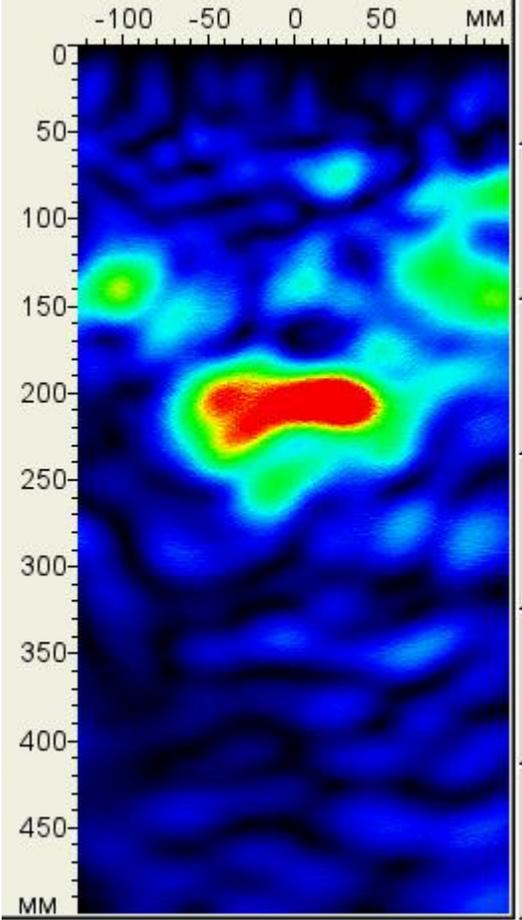
Номер участка	Объект обследования	Б-скан	Заключение
150.	Участок пологого перекрытия

Пустот в бетоне не обнаружено.

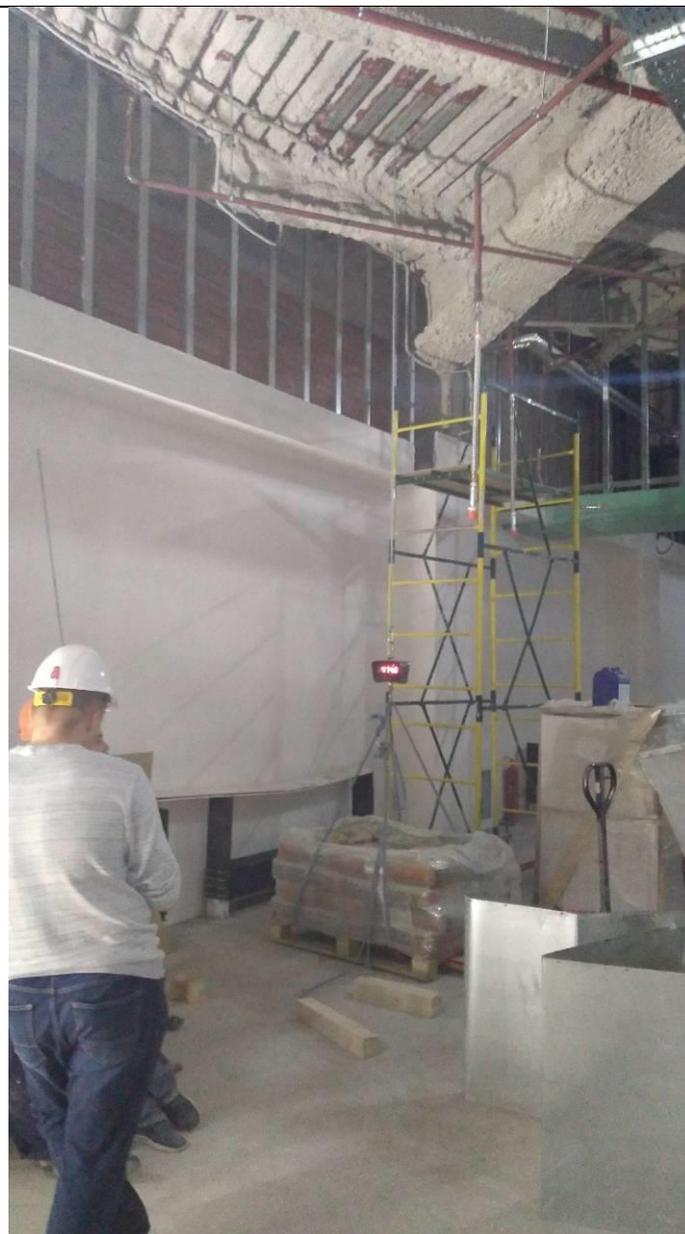
Общее фото участка № 3

По результатам обследования участков железобетонного перекрытия обеденного зала на 1П этаже многофункционального делового центра «Евразия» на участке № 3 обнаружены 2 линзы (пустоты) на глубине 70мм и 110мм.
