## Диагностика железобетонных стен туннеля с помощью ультразвукового томографа

В Медицинском центре Университета Монреалья (Centre hospitalier de l'Université de Montréal, CHUM) в Канаде в настоящее время анализируется возможность реконструкции туннеля Сангине, соединяющего главное здание госпиталя с корпусом материально-технического обеспечения. Номинальная толщина железобетонных стен туннеля 700 мм.

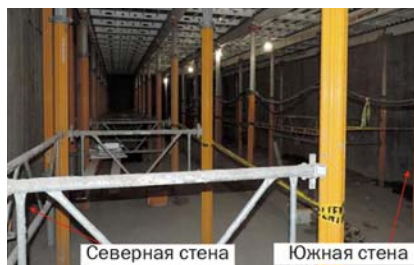
Рис. 1. Общий вид туннеля в Медицинском центре Университета в Монреале

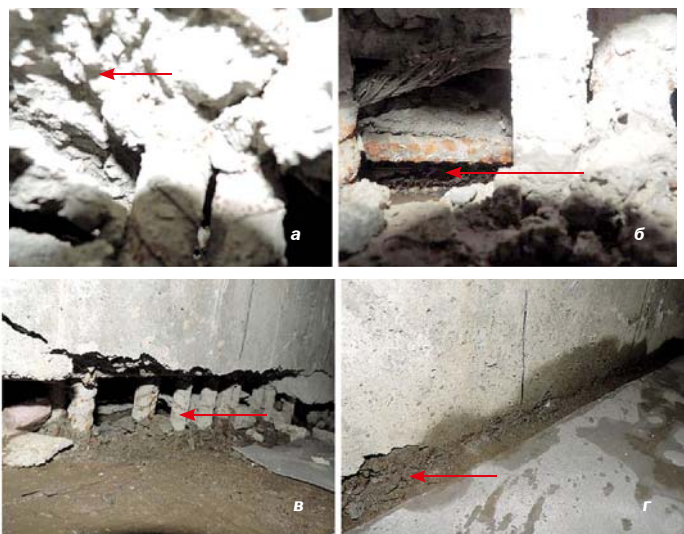
На северной и, особенно, на южной стенах имеются участки бетона с раковинами и открытой арматурой. Предполагаемая причина возникновения указанных дефектов — заливка бетона в опалубку, на дне которой находилось некоторое количество льда, в результате чего в отдельных бетонных секциях образовались области неудовлетворительной плотности затвердевания, в том числе пустоты и раковины. Часть из них можно выявить визуальным контролем. Владельцы сооружения планируют выполнить реконструкцию туннеля с последующей проверкой качества работ по реконструкции бетонных стен методами НК.

Предварительный визуальный контроль стен позволил выявить:

- участки неудовлетворительного затвердевания бетона с типичной ячеистой структурой (рис. 2а, г);
- пустоты в основании южной стены (рис. 2б, в);
- открытую арматуру (рис. 2в).

Рис. 2. Результаты визуального контроля стен: а — участки неудовлетворительного затвердевания бетона (с раковинами); б — пустоты в основании южной стены; в — обнаженная арматура; г — раковинчатая структура бетона в основании южной стены

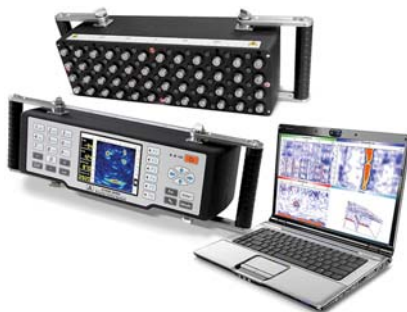
Томограф A1040 MIRA реконструирует двумерные и трёхмерные изображения внутренней структуры бетонных изделий путём цифровой пространственно-временной обработки принятых эхо-сигналов. В основе его работы используется метод комбинационно-синтезированной фокусируемой апертуры (SAFT-C) [2].

Основной частью дефектоскопа является антенная решётка, состоящая из 12 приёмно-излучающих модулей. Каждый модуль содержит четыре ультразвуковых преобразователя поперечных волн номинальной частотой 50 кГц с технологией сухого точечного контакта (СТК) (dry point contact, DPC). Преобразователи модуля выстроены в ряд с шагом 25 мм вдоль узкой стороны решётки. Они включены синфазно, и образуют, по сути, элемент решётки, имеющий широкую диаграмму направленности в плоскости, ориентированной вдоль длинной стороны решётки, и более узкую диаграмму направленности в плоскости, проходящей через все преобразователи модуля. Расстояние между модулями равно 30 мм. Это расстояние — шаг антенной решётки.

Контакт преобразователей реализуется через керамический наконечник. Каждый преобразователь установлен в подпружиненный подвес, что делает возможным контроль объектов с шероховатой и неровной поверхностями при одностороннем доступе.

Реконструируемые изображения выводятся на экран, встроенный в корпус антенной решётки, т. е. прибор представляет собой моноблок. Собранные ультразвуковые данные могут быть в дальнейшем переданы на компьютер и обработаны соответствующим программным обеспечением. На экране полученное изображение может быть представлено как вид сверху, в виде поперечного сечения или в изометрии. На рис. 3 представлено оборудование MIRA для контроля бетона.

Рис. 3. Ультразвуковой томограф A1040 MIRA

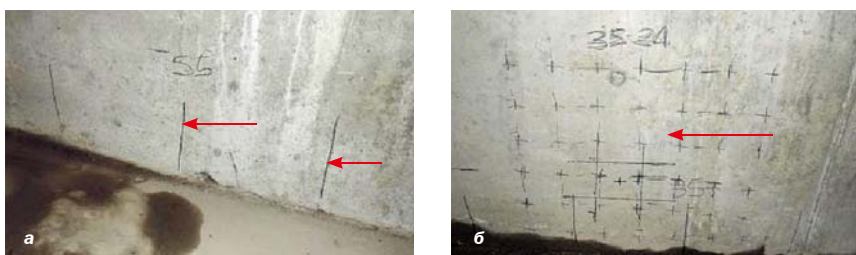
На рис. 4а представлена разметка зон точечного контроля и на рис. 4б — опорная сетка для получения трёхмерного изображения в режиме «карта».

Рис. 4. Разметка поверхности стен для проведения контроля: а — «точечным методом»; б — в режиме «карта» (типичная сетка с ячейками 100 × 100 мм)

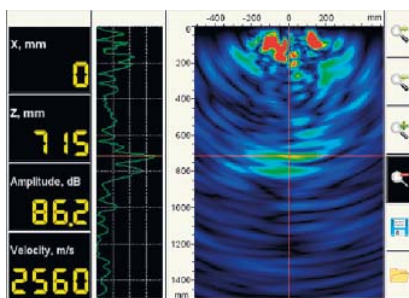
Горизонтальная ось томограммы (ось *X* на рис. 5) совпадает с линией на поверхности объекта, лежащей в плоскости визуализируемого сечения. Вертикальная ось — ось глубин *Z*. Цветовая радужная палитра томограммы соответствует уровню отражённых сигналов от внутренних неоднородностей бетона. Минимальный уровень соответствует синему цвету, максимальный — красному. Отсутствие отражений представлено чёрным. Красная вертикальная линия на томограмме является курсором, который можно перемещать по горизонтали. Распределение амплитуд образов томограммы по глубине вдоль линии этого курсора отображается на экране слева от томограммы в виде, подобном

Рис. 5. Вид экрана томографа в режиме контроля «точечным методом». На томограмме виден образ донной поверхности стены на глубине 715 мм

А-развёртке. Образ — это цветное пятно, полоса, точка изображения, которые вызваны отражательными свойствами неоднородностей бетона, его арматуры, крупного заполнителя. Горизонтальная красная линия — курсор, перемещаемый по вертикали. Значение амплитуды образа томограммы в точке пересечения этих курсоров индицируется слева в поле «Амплитуда, дБ». Так же слева индицируются координаты этой точки  $x, z$ .

Изображение на рис. 5 получено при точечном контроле северной стены на расстоянии 30 см от её восточного края и на высоте 30 см от бетонного основания. На этой томограмме видны яркие красные образы от приповерхностной арматуры. На глубине 715 мм виден не очень яркий образ донной поверхности стены. Голубые и зелёные пятна на томограмме могут быть вызваны небольшими зонами рыхлого, недоуплотнённого бетона, а также шумом структуры бетона. Поскольку донная поверхность видна, а на меньших глубинах нет ярких образов, то

можно сделать вывод, что крупных пустот, которые бы рассеяли ультразвуковые волны или преградили им путь, в стене нет.
