Experience of Thermal Inspection in Petroleum Processing

F. G. Akhundov

Опыт применения теплового контроля в нефтепереработке

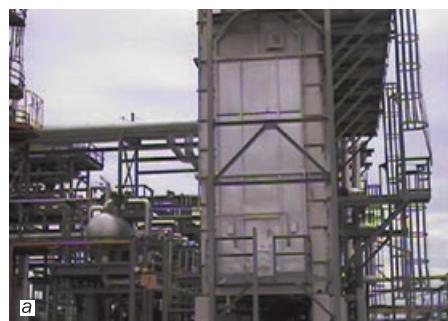
При проведении термографической съемки (рис. 5, 6) в сентябре 2008 г. (печь эксплуатировалась при температуре воздуха + 30 °C, относительной влажности 70 %, расстояние до объекта

в эксплуатацию в 1994 г.) и повышению температур на поверхности печи было сделано предположение, что частично изоляционный слой разрушен со всех сторон. На основании термограмм и их анализа были разработаны рекомендации по устранению данных дефектов.

В январе – феврале 2009 г. на данной установке был проведен капитальный ремонт, в том числе и технологической
