Применение ультразвукового толщиномера А1207 для контроля металлических опор контактной сети ГУП «МОСГОРТРАНС»

ЦЕЛЬ: Выявление мест утонения, при измерении остаточной толщины металла опор контактной сети.

СРЕДСТВО КОНТРОЛЯ: Ультразвуковой толщиномер А1207.

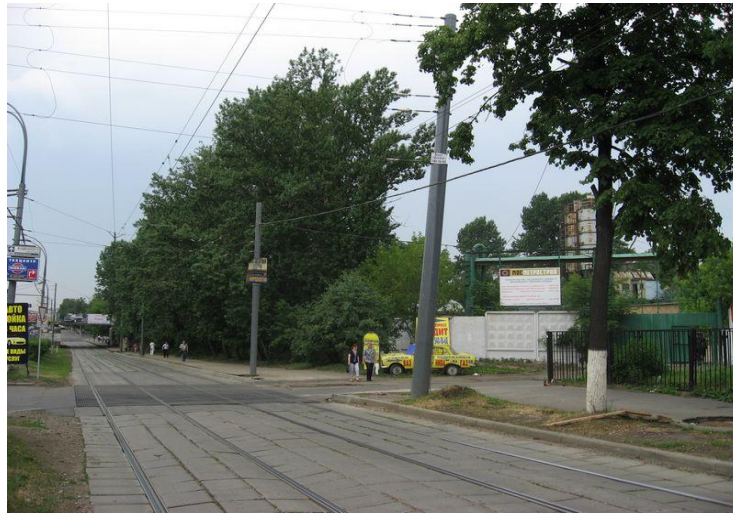
Рисунок 1

В настоящее время участились случаи выхода из строя опор линий контактной сети электрического транспорта. Наблюдается явная коррозия внутренней стороны металлической стенки опоры, с существенным уменьшением толщины металла, в результате чего возможен излом опоры, с последующим падением. Как показывает практика, излом происходит в области опоры, граничащей с поверхностью земли, а также под землей на расстоянии около 200 мм от поверхности.

Для измерения остаточной толщины металла опор контактной сети (рисунок 1) на территории ГУП «МОСГОРТРАНС» сотрудниками компании ООО «Акустические Контрольные Системы» была осуществлена апробация ультразвукового толщиномера А1207.

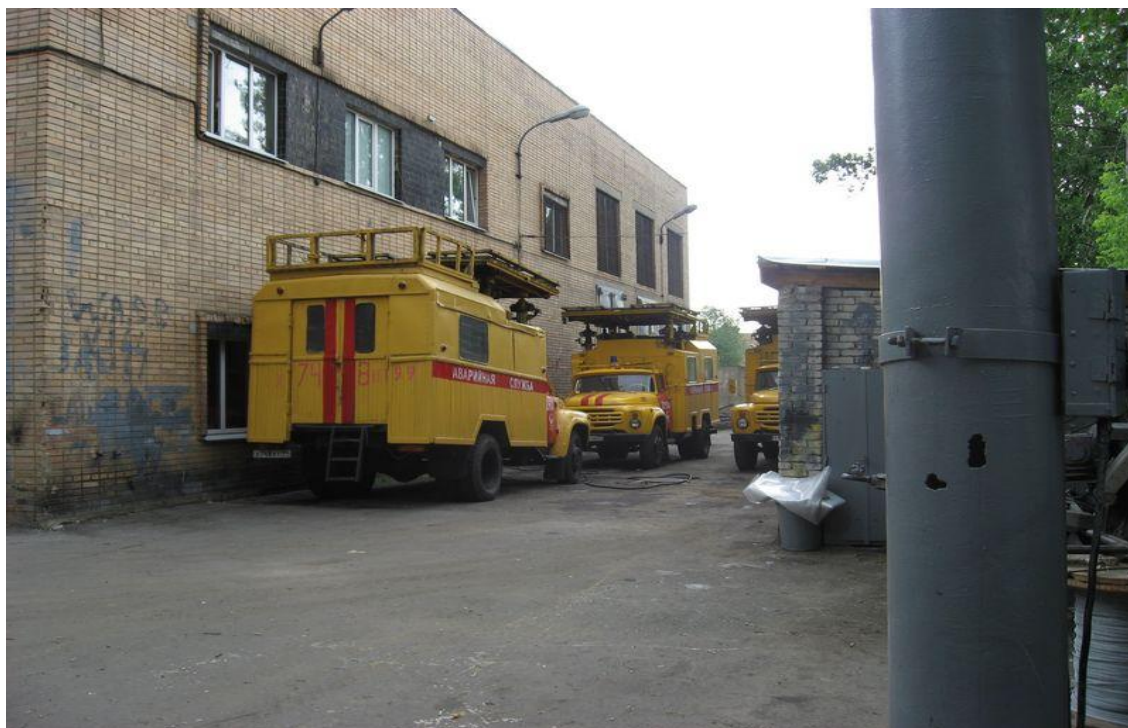
Рисунок 2

Следующим этапом апробации толщиномера А1207 с целью выявления мест утонения металлической стенки опоры контактной сети, было обследование действующих опор на территории одного из подведомственных объектов ГУП «МОСГОРТРАНС», расположенного в районе Шоссе Энтузиастов (рисунок 2).

Измерения проводились только для надземной части опоры. Для обследования подземной части необходимо предварительно раскопать участок земли вокруг опоры, на требуемую глубину.

Толщина стенки новой опоры составляет 9 мм.

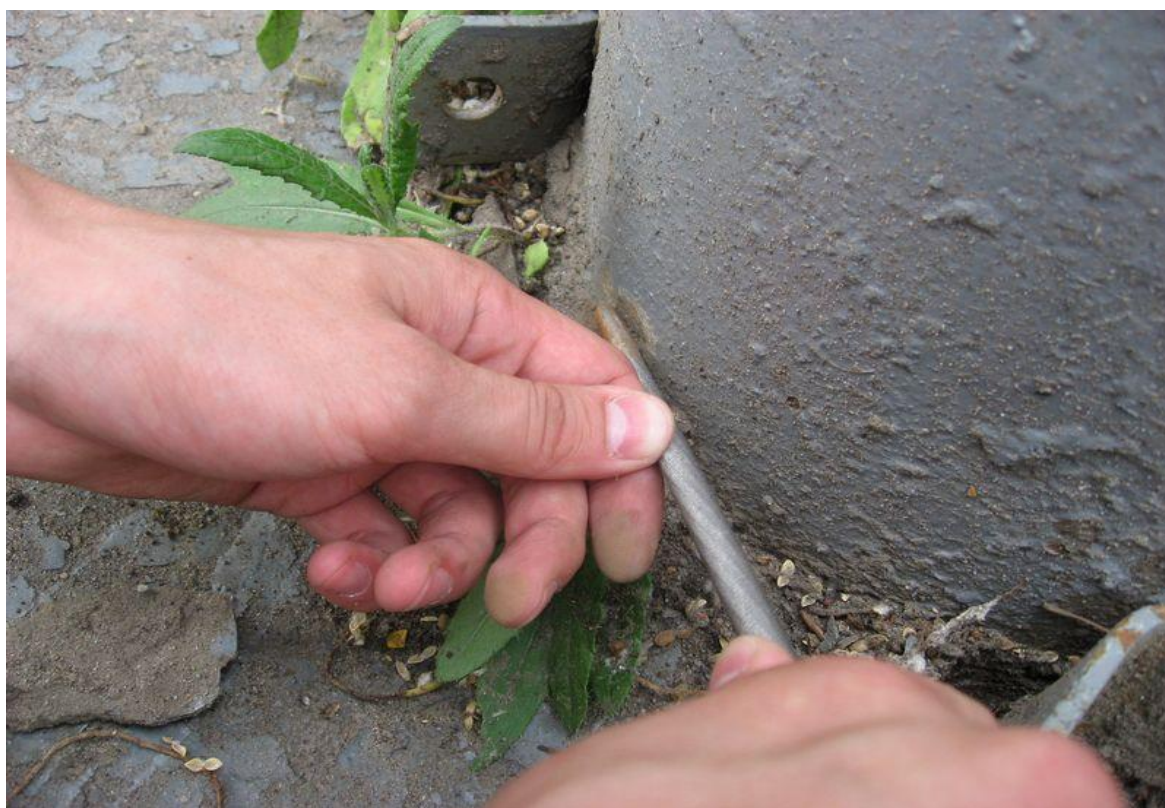
Рисунок 3

Далее, с помощью напильника, были зачищены две области в нижней части опоры. Причем для проведения замера достаточно очистить от краски и ржавчины область площадью всего 1-2 мм². При этом опора не теряет свой внешний вид и не возникает потребности в покраске всей конструкции (рисунок 3).

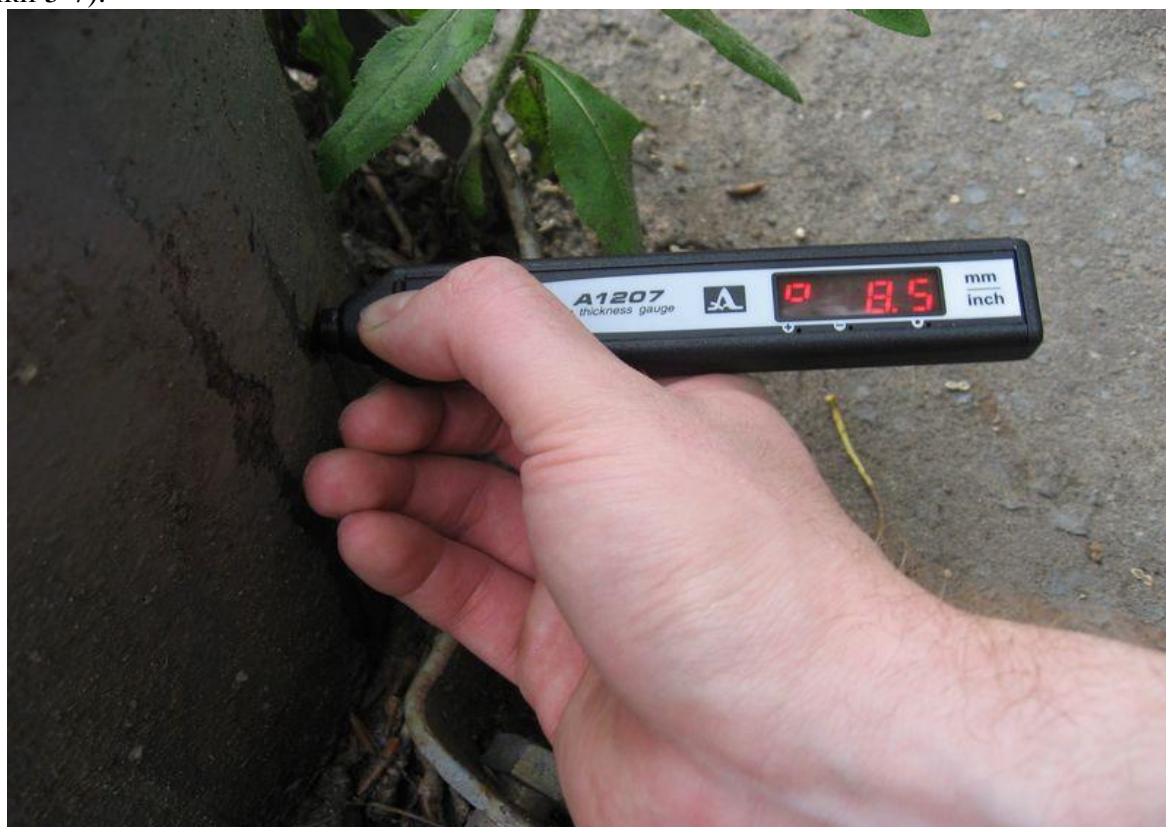
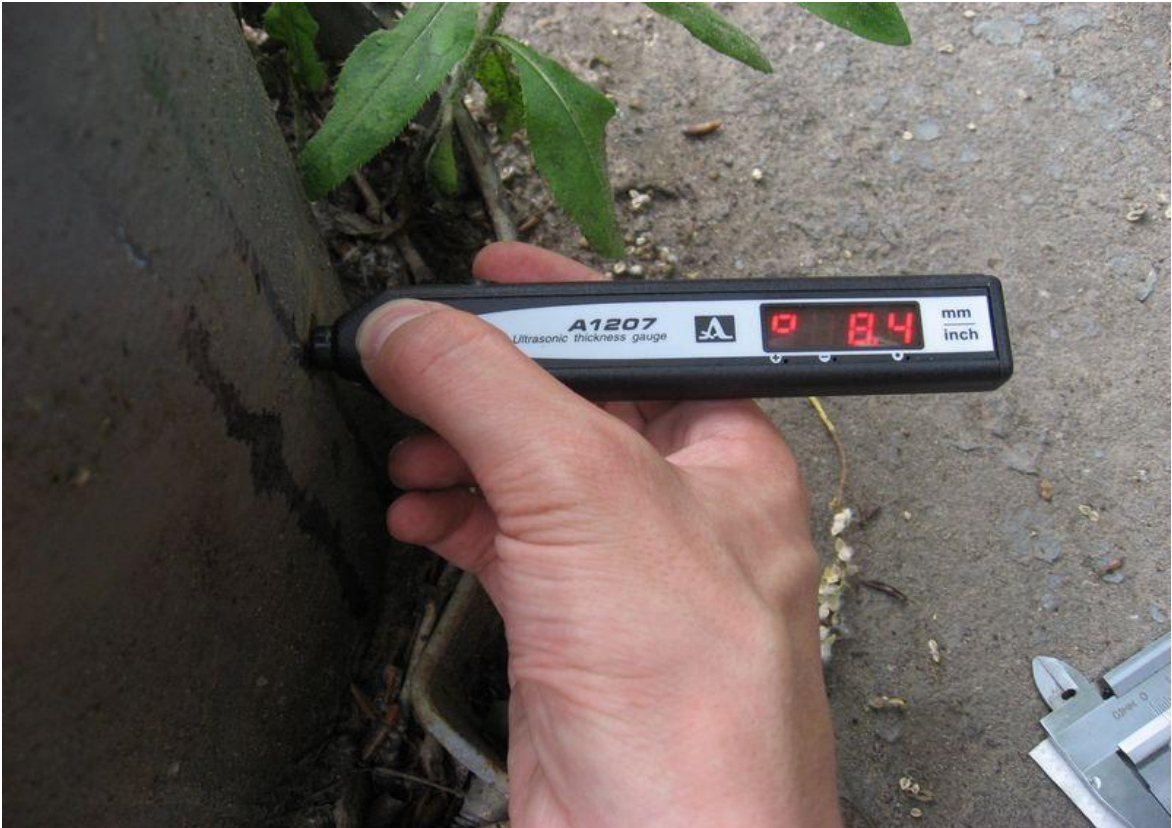
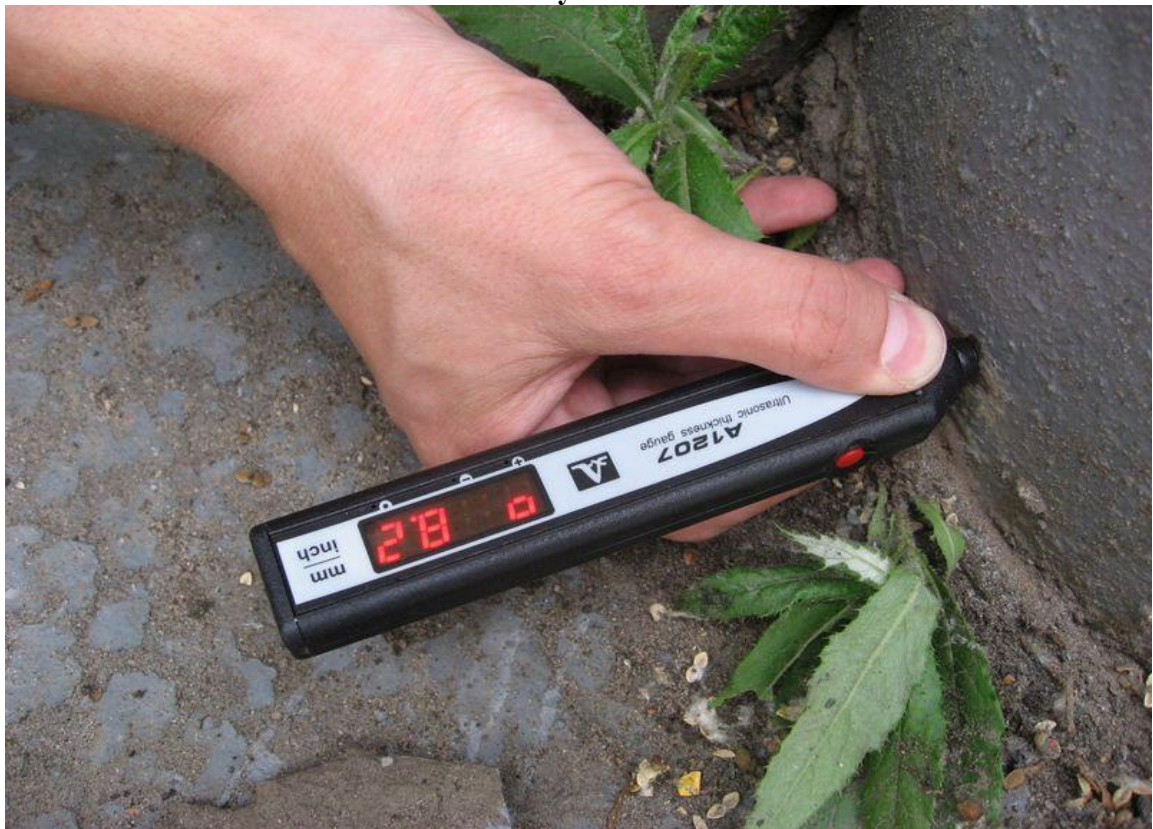
Полученные результаты измерений показали, что толщина стенки надземной части опоры на протяжении 200 мм в направлении к поверхности земли уменьшается на 0,3 мм (рисунки 5-7).
